Importante: Aviso de Seguridad | Bicicleta Trek MT220 Niña

PUEDE QUE EL CUADRO DE SU BICICLETA TENGA UN DEFECTO DE FABRICACIÓN

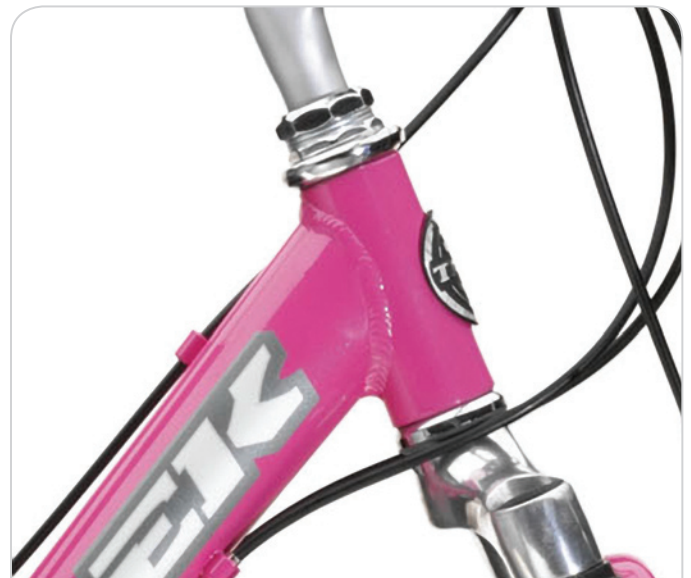
Un reducido número de bicicletas del modelo de niña Trek MT220 se fabricó con un defecto de soldadura en el cuadro. Si el cuadro se rompiera, podría causar un grave accidente.

IMÁGEN 1 | Sin pletina de refuerzo; si el modelo aparece en el cuadro de la izquierda, es una bicicleta defectuosa.

Si usted es propietario de una bicicleta defectuosa, no debe usarla; llévela a su distribuidor de Trek. Si su distribuidor de Trek determina que su bicicleta se encuentra entre las afectadas, Trek le cambiará la bicicleta por otra Trek MT220 de sustitución o por 100 € que podrá emplear para la compra de la bicicleta Trek que elija.

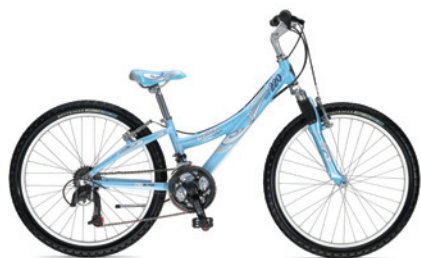
IMÁGEN 3 | Azul claro metálico

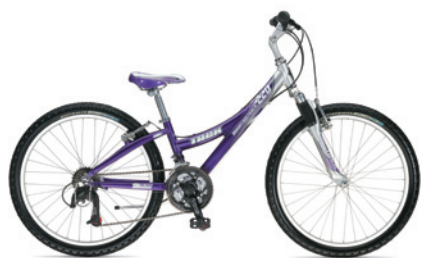
IMÁGEN 4 | Plata met./morado metálico

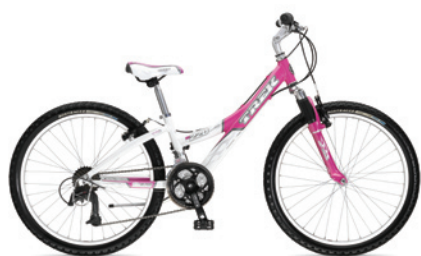
IMÁGEN 5 | Rosa/blanco perla

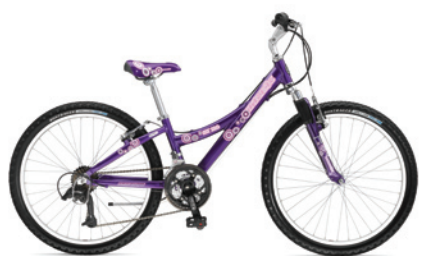
IMÁGEN 6 | Morado metálico

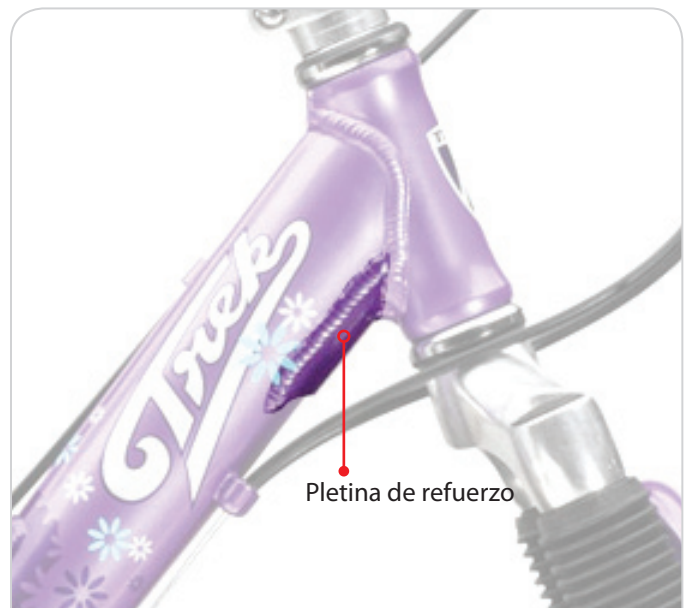
Pletina de refuerzo

IMÁGEN 2 | Lleva pletina de refuerzo; no es defectuosa.
